Kanton Zürich
Baudirektion
Tiefbauamt

Baustelleninfo

Glattfelden: Verkehrseinschränkungen an der Weiacherstrasse dauern länger als geplant

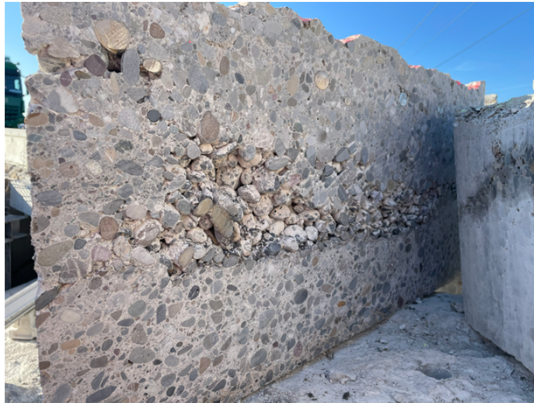
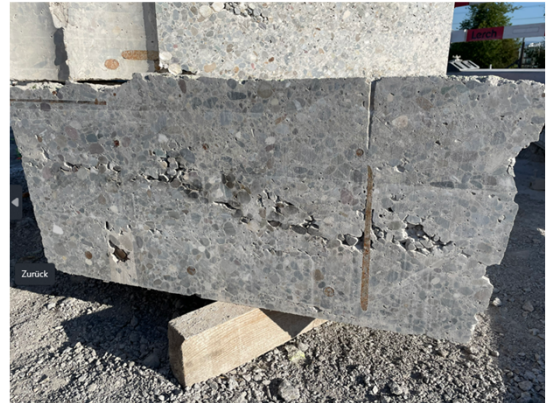
Beim planmässigen Rückbau des nördlichen Trottoirs wurde festgestellt, dass die Brückenplatte in der Mitte praktisch durchgehend gerissen und ohne Verbund ist. Das heisst, die Betonplatte war in eine obere und in eine untere Hälfte ganzflächig getrennt. Zudem erfolgten Wasseraustritte bei den Stützen, als man auf der Brückenplatte mittels Hochdruckwasser Beton abgetragen hat. Aufgrund dieser Beobachtungen musste man davon ausgehen, dass wesentliche Teile der Tragkonstruktion entsprechend verklüftet oder gerissen sind.

Die Ursache für diese Schädigung liegt darin, dass der Beton beim damaligen Bau in mehreren Schichten eingebracht wurde und nach dem Einbringen zu wenig gestampft bzw. verdichtet wurde. Dies erklärt den fehlenden Verbund der einzelnen Betonschichten und die entstandenen Risse und Klüfte.

Aufgrund oben genannten Fakten erfolgten weitere Untersuchungen am Bauwerk. Diese ergaben, dass die bestehende Brückensubstanz den künftigen Anforderungen nicht genügt und somit nicht mehr zu retten ist. Deshalb beschloss das kantonale Tiefbauamt, den gesamten Überbau und die Stützen inklusive deren Fundamente komplett zu ersetzen. Ursprünglich war lediglich eine Verstärkung und Instandsetzung vorgesehen gewesen.
