Bauhistorische Grundlagen

Brigitte Moser

Farben und Materialien für Eglisau

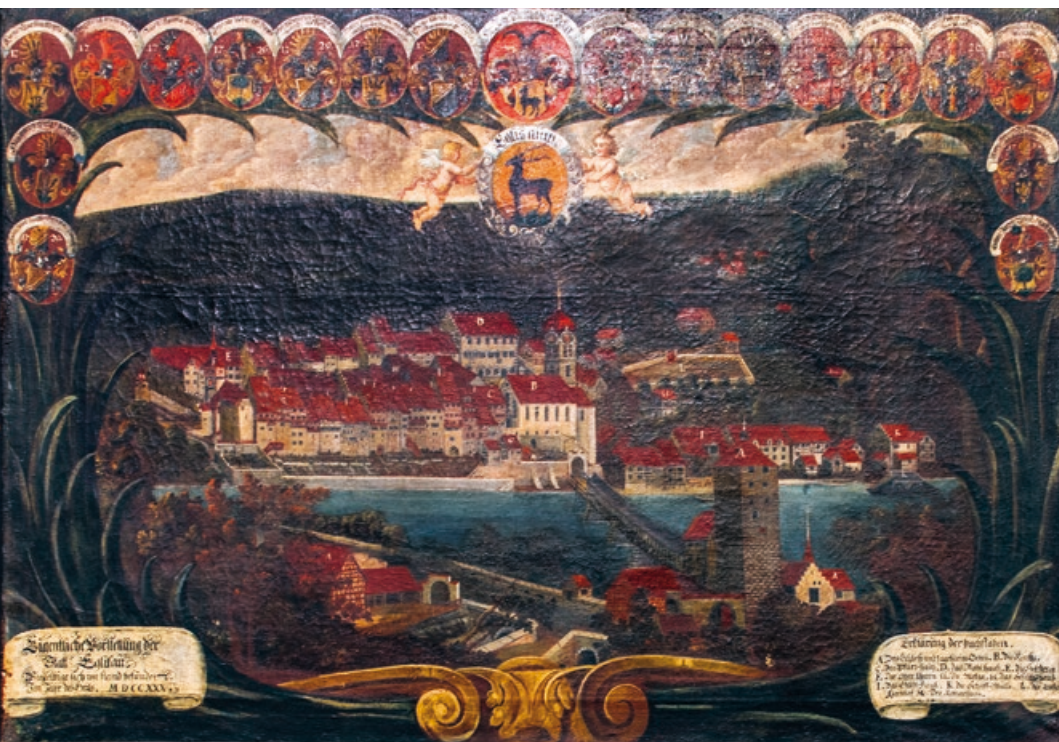
Abb. 1 Stadtansicht von Eglisau. Heinrich I. Kuhn, Ölgemälde, 1730.

Auf der Stadtvedute von Heinrich Keller aus dem 18. Jh. sind die verputzten Fassaden mehrheitlich weiss und manchmal in einem sehr hellen, dumpfen Gelb-/Beigeton dargestellt (Abb. 6). Auch auf der Stadtansicht von Heinrich I. Kuhn aus dem Jahr 1730 (Abb. 1) oder einer aquarellierten Federzeichnung des 18. Jh. (Abb. 7) ist dieser Sachverhalt zu beobachten. Für diese hellen und zartbunten Farben wurden wohl auch in Eglisau Fassadenputze mit Kalkfarben verwendet, wie es bis ins 20. Jh. üblich war (Abb. 8).²³

Am Haus Untergass 28 (Gasthaus «Zum Hirschen», Vers.-Nr. 702) waren die Hölzer des Fachwerks der Südfassade von 1662 in einem Rotton gestrichen, jene der Aufstockung von 1696 in der Nordfassade indes in Grau.³⁰ Beim Haus Untergass 22 (Vers.-Nr. 595) wurde an den Fachwerkhölzern im zweiten Obergeschoss eine erste Bemalung in Rot und eine zweite in Grau (wohl frühes 19. Jh.) gefasst.³¹ Auf der Stadtansicht von Heinrich I. Kuhn aus dem Jahr 1730 (*Abb. 1*) sind viele Fachwerkhölzer in einem hellen Rotbraun und einige in Naturbraun dargestellt.³²

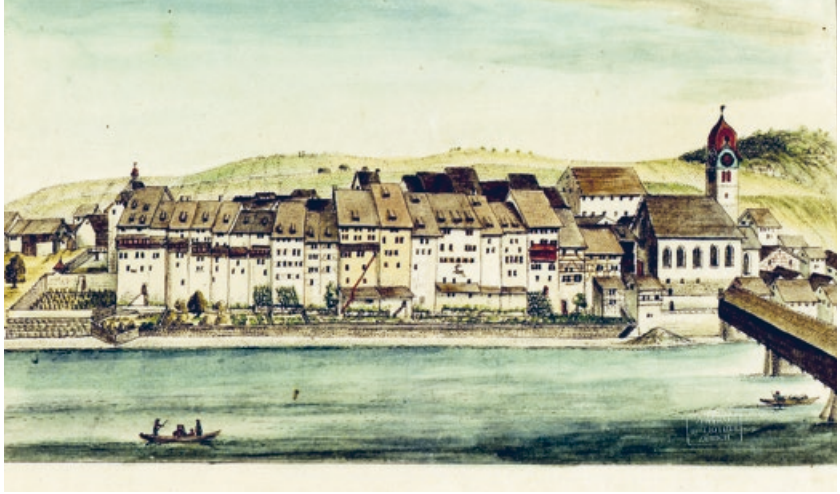
Abb. 6 Eglisau, Ansicht vom Rhein her. Aquarellierte Federzeichnung. Heinrich Keller, um 1796.

Das überhohe Erdgeschoss, das man gewerblich und seit dem 19. Jh. häufig als Laden – nunmehr mit grosszügigen Schaufenstern – nutzte, bekam gelegentlich eine besondere Auszeichnung, so etwa einen markanten Rillenputz oder als optische Abtrennung zu den darüber liegenden Wohngeschossen einen Gurt (Abb. 10).²⁰ Wie in anderen Städten wurden auch in Eglisau seit der Mitte des 19. Jh. vermehrt Fachwerkfassaden oder Teile davon verputzt (Abb. 6). Manchmal legte man sie in der zweiten Hälfte des 20. Jh. wieder frei.²¹

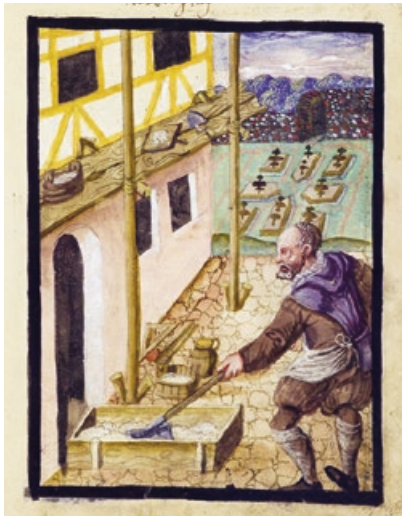
Abb. 8 Der Tüncher Nicolaus Weidenhöffer bei der Arbeit. Mit dem Mörtelspaten mischt er im Mörtelkasten den Putz. An Werkzeugen sind sichtbar: Kellen und Eimer mit Putz, ein Winkel, Pinsel und ein Krug mit Farbe. Buchmalerei, 1592. Handbuch der Mendelschen Zwölfbrüderstiftung, Nürnberg, Amb. 317b.2° Folio 54 recto, Mendel II.

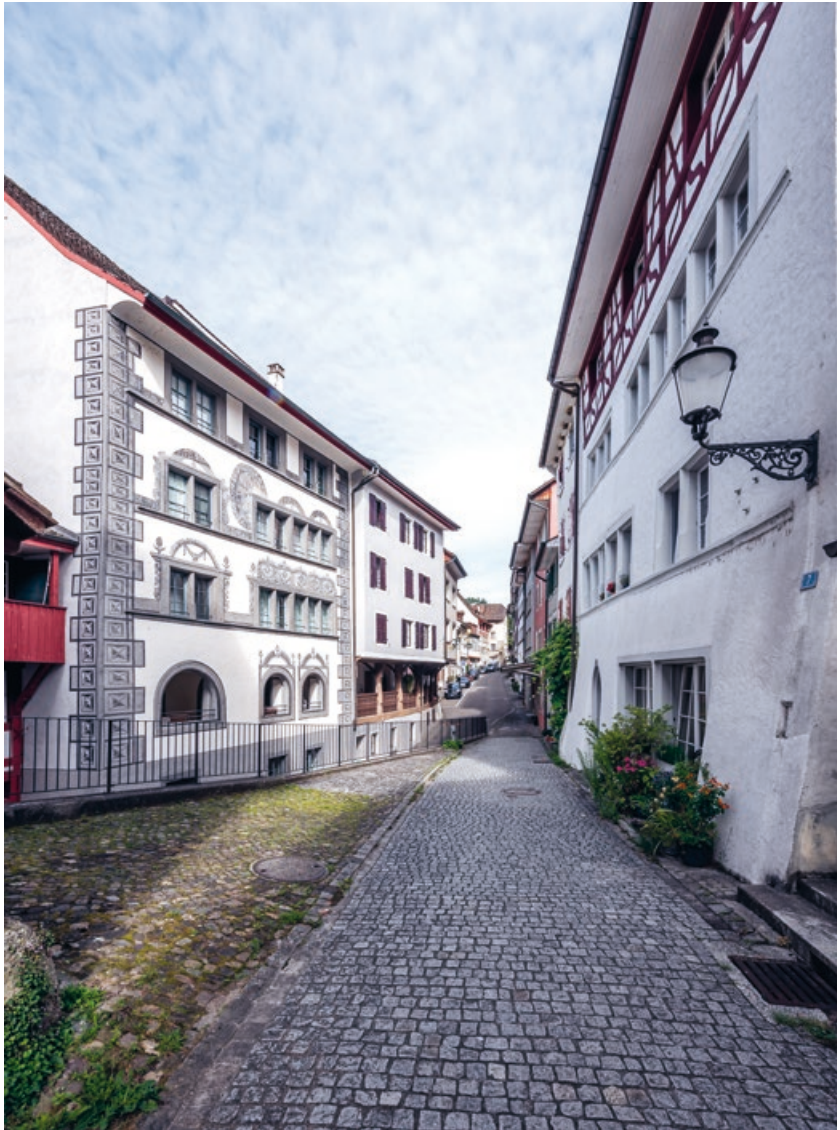
Abb. 9 Städtli, Chilengass und Untergass. Blick von Osten. Links das Haus Untergass 28 (Gasthaus «Zum Hirschen», Vers.-Nr. 702), rechts das Haus Chilengass 7/Obergass 50 (Vers.-Nr. 590).

Auf eine «Versteinerung» der gassenseitigen Fassaden im 16./17. Jh. deuten die heute noch bestehenden Fenster sowie Rundbogenportale und datierte Wappentafeln über den Portalen hin.¹⁵ Die Fenster in den ersten und manchmal auch zweiten Obergeschossen sind dabei besonders ausgezeichnet. Vielfach sind es Doppelfenster oder Wagen, also mehrere Fenster in einer Reihe, mit gekehlten Steingewänden. Sie öffnen sich zur dahinter liegenden «schönen» Stube, teils mit kunstvollen Fenstersäulen.¹⁶ Manchmal sind sie mit durchlaufenden Gesimgurten zusammengefasst (*Abb. 9–11*).¹⁷

Für das 17./18. Jh. sind zahlreiche Aufstockungen belegt: Den in der Regel zweigeschossigen, nun parzellenfüllenden Gebäuden wurden ein bis zwei Fachwerkgeschosse aufgesetzt (*Abb. 9–11*).¹⁸ Auch in der

Heute ist das Städtli durch die mittelalterliche Anlage mit ihren im Laufe der Zeit baulich angepassten Gebäuden charakterisiert (*Abb. 9–11*).

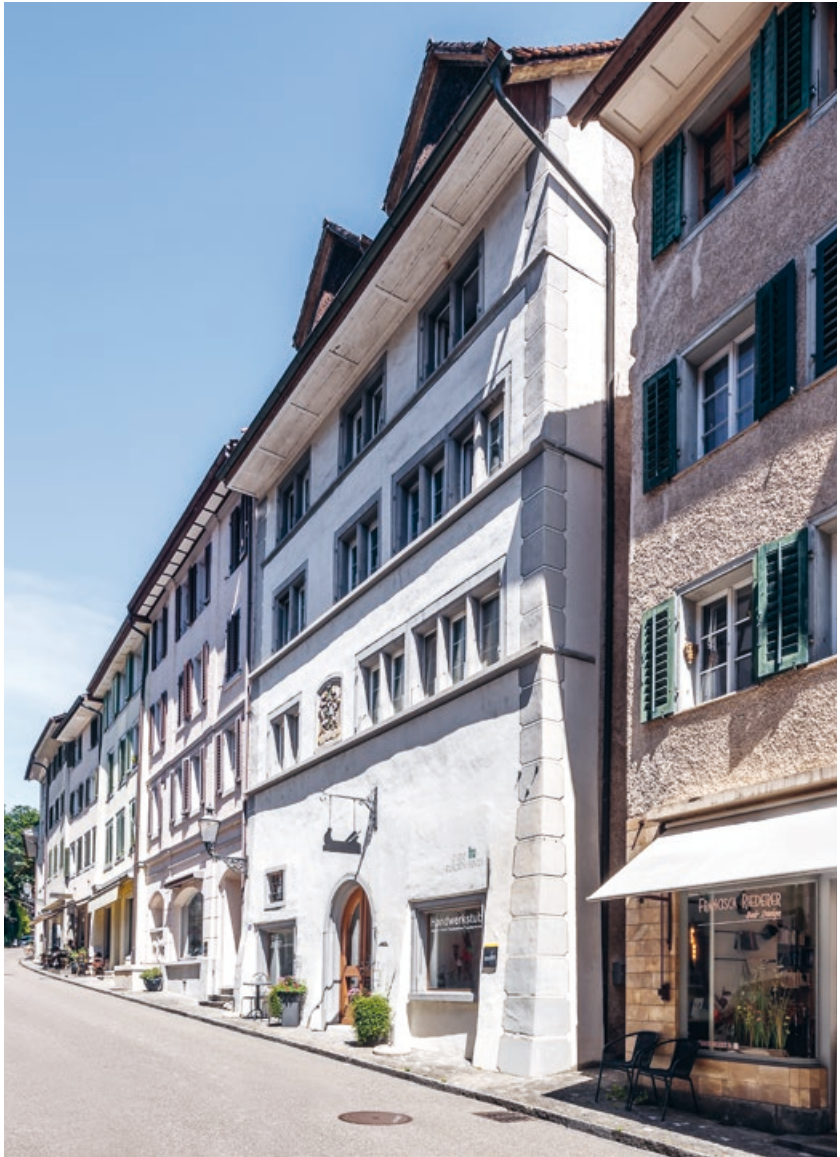
Abb. 10 Städtli, Unterwass. Blick von Osten. In der Mitte das Haus Unterwass 21/ Oberwass 32 («Blaues Haus», Vers.-Nr. 602).

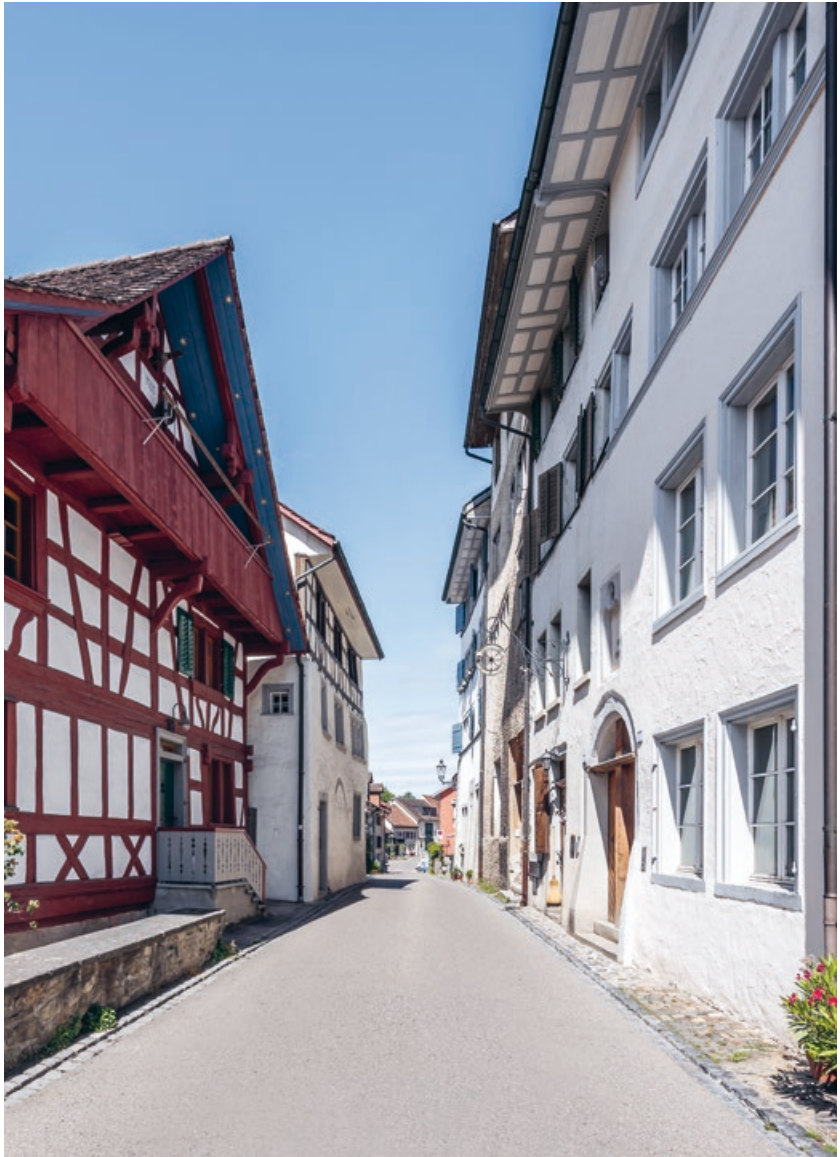
Abb. 11 Städtli, Obergass. Blick von Osten. Rechts das Haus Obergass 49/51 (Vers.-Nr. 554/556), links die Häuser Obergass 46 und 48.

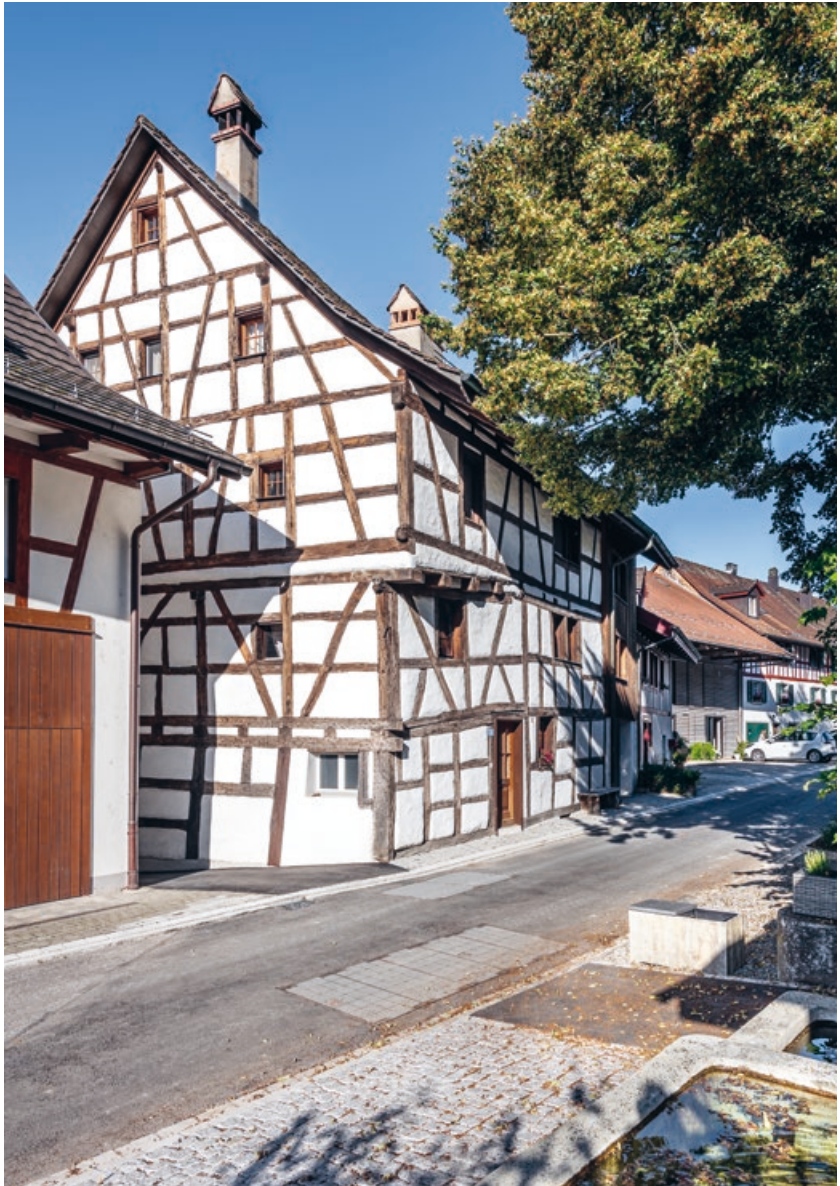
Abb. 12 Burg, Burgstrasse. Blick von Osten. Haus Burgstrasse 22/24 (Vers.-Nr. 399).

In den ländlichen Ortsteilen sind die historischen Wohnhäuser und Wohneinheiten bei Vielzweckbauernhäusern in der Regel Mischbauten aus Natursteinmauerwerk und Fachwerk (*Abb. 12–14*). Meist handelt es sich dabei um zweigeschossige, selten um eingeschossige Fachwerkbauten über einem Natursteinsockel. Dieser kann tief sein und einen Teil des Kellergeschosses bilden. Manchmal besteht aber auch das ganze Erdgeschoss aus Mauerwerk, auf dem ein bis zwei Obergeschosse in Fachwerk aufbauen.⁵⁰ Ältere Fachwerkkonstruktionen sind über zwei

Geschosse geschossübergreifend ausgebildet (16. Jh.), jüngere stockwerkweise abgebunden (17.–20. Jh.).⁵¹ Manchmal ersetzte man das Fachwerk im Laufe der Zeit durch Mauerwerk. Zum Teil wurden die Fachwerkfassaden im 19./20. Jh. verputzt und gelegentlich später wieder freigelegt. Manchmal erfolgte eine Verschalung mit Holzbrettern.⁵²

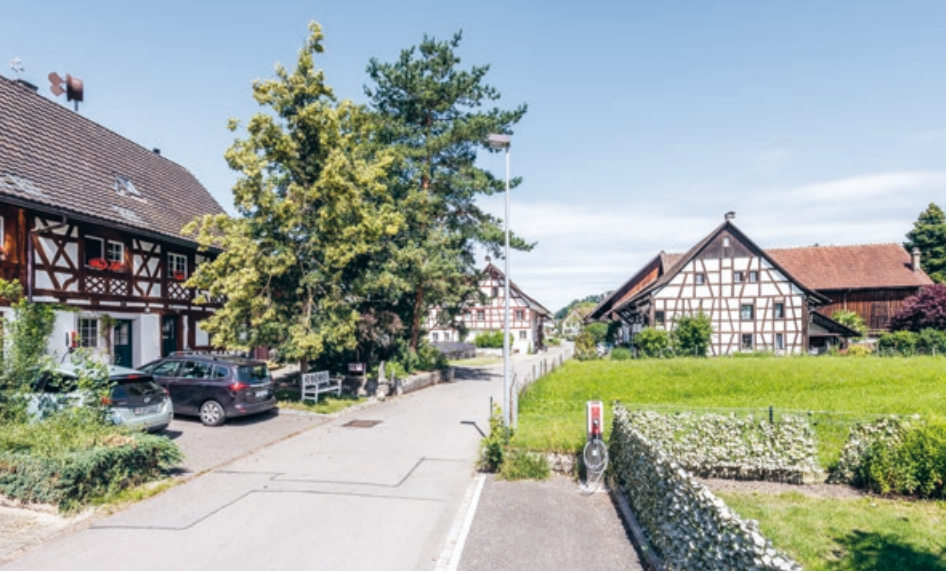
Abb. 13 Tössriederen, Tössriederenstrasse. Blick von Südosten. Rechts das Haus Tössriederenstrasse 63 (Vers.-Nr. 32), links das Haus Tössriederenstrasse 70 (Vers.-Nr. 31).

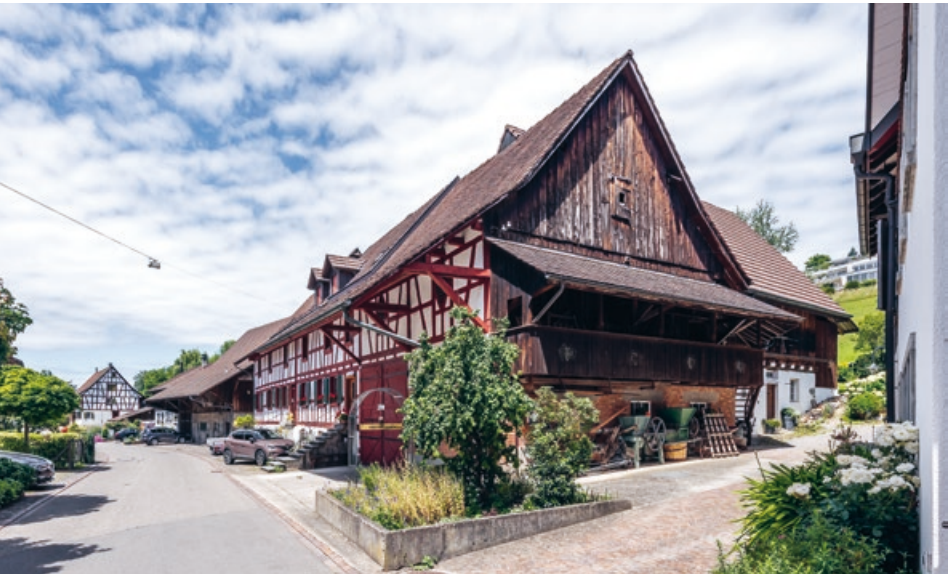
Abb. 14 Wiler, Wilerstrasse. Blick von Osten. Haus Wilerstrasse 14 (Vers.-Nr. 478).
